# La valutazione del rischio dei Beni culturali.

*La valutazione del rischio dei beni immobili e mobili del Patrimonio culturale. L'attività di prevenzione*

Marica Mercalli

Direttore Generale Direzione Sicurezza del patrimonio culturale

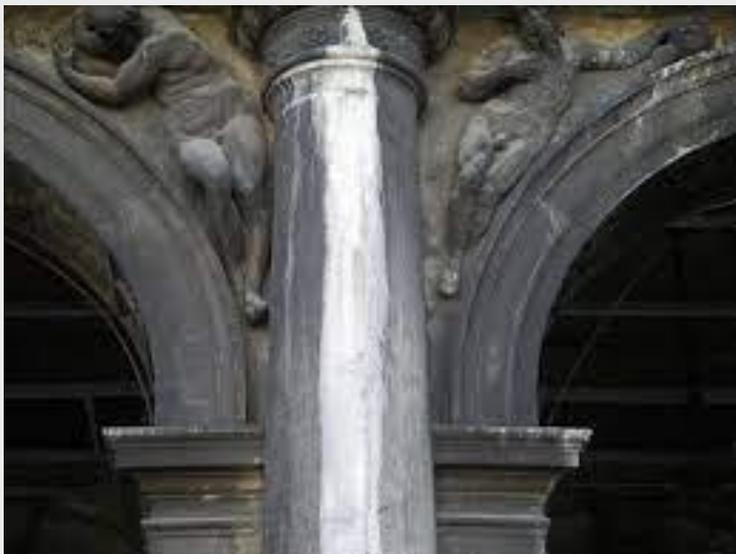
*Annerimento delle superfici: palazzo centro storico Ferrara*

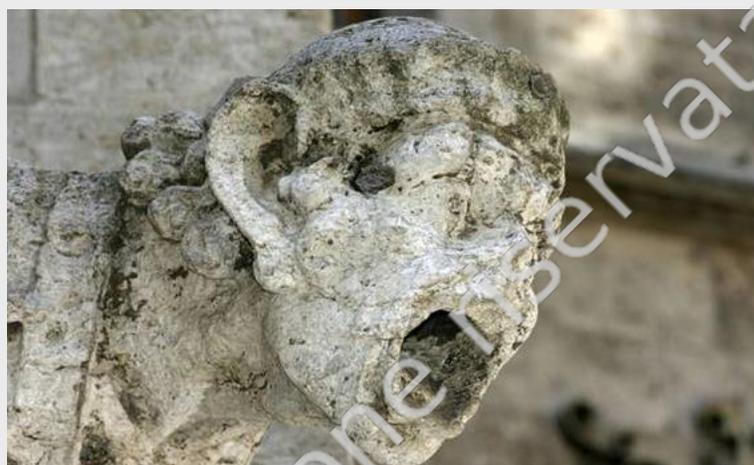
*Recessione superficiale: palazzo centro storico Capua*

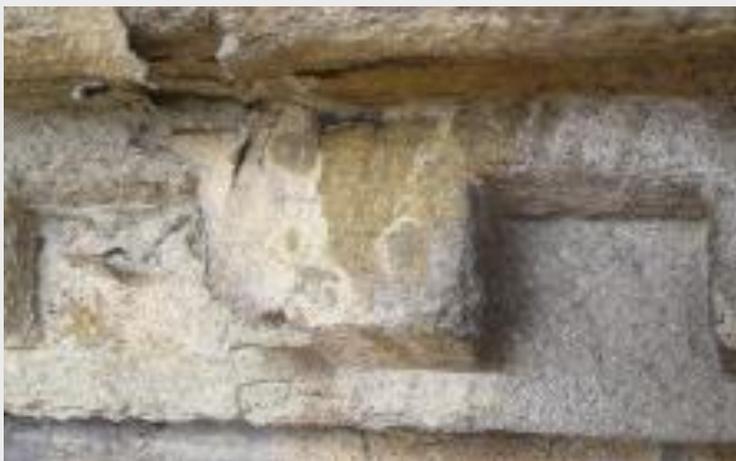
*Cristallizzazione Sali: palazzo centro storico Marsala*

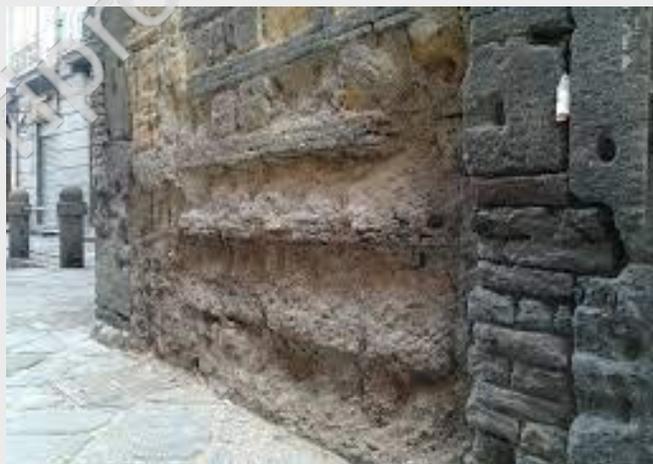
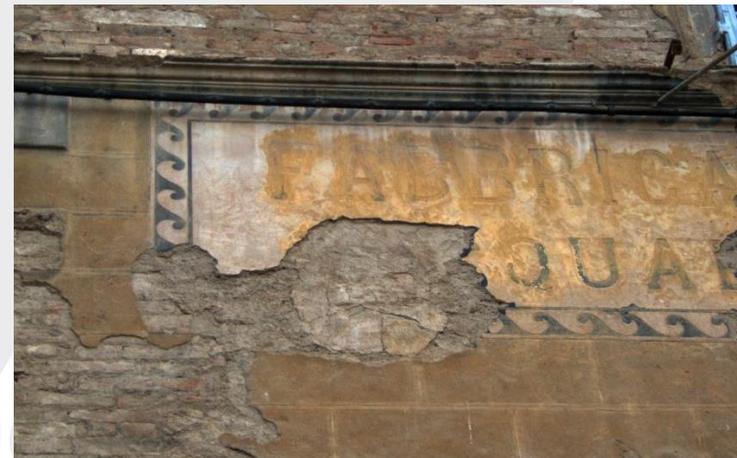
*Stress termico: centro storico Ferrara*

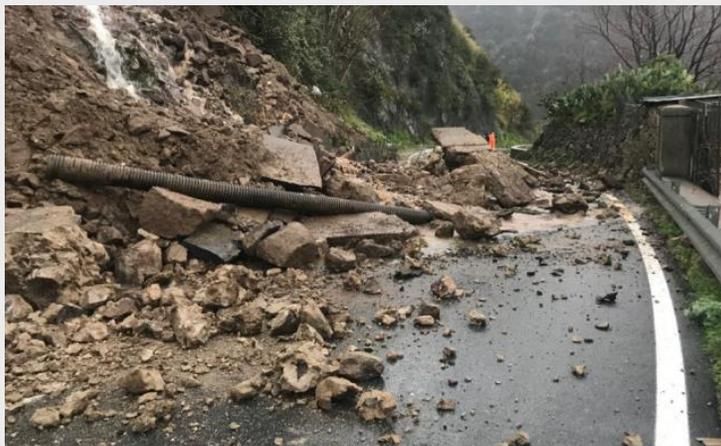
*Precipitazioni intense – frane: Regione Valle d'Aosta*

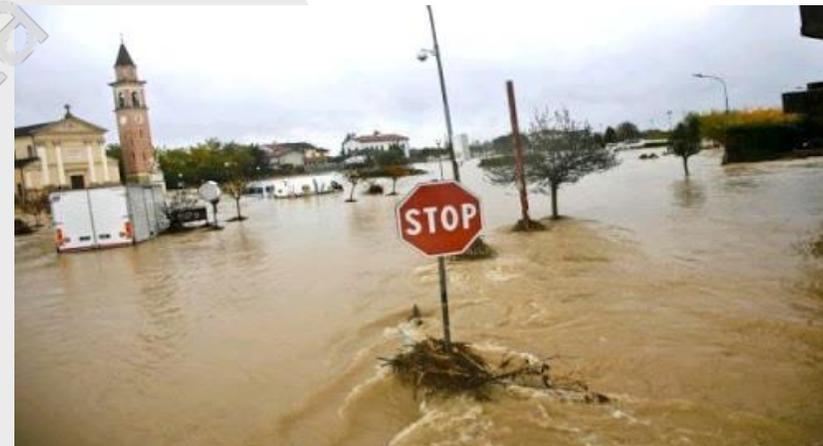
*Inondazioni: regione Liguria*

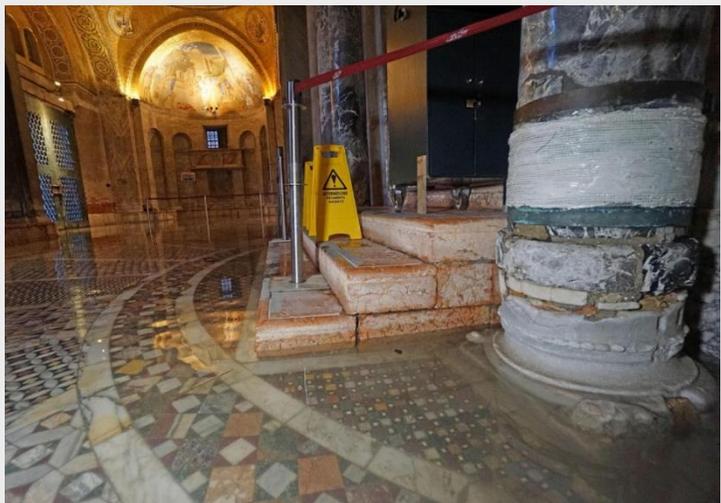
*Fenomeno acqua alta: Basilica di San Marco Venezia*

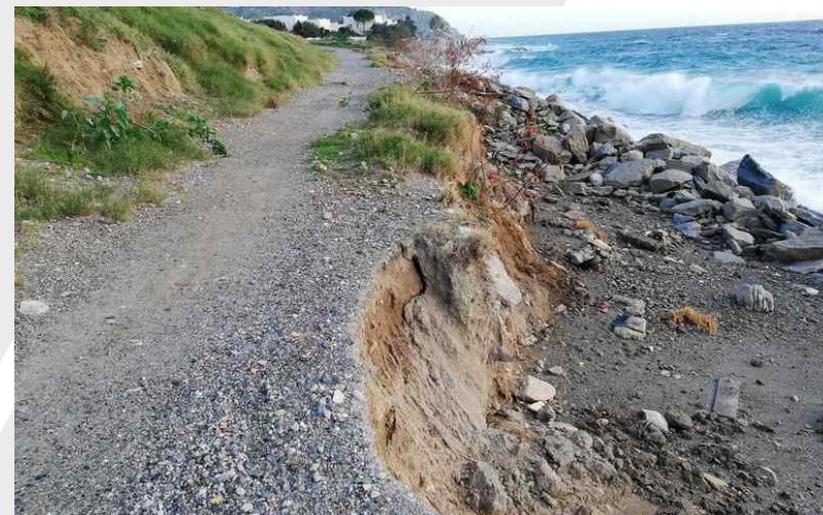
*Rischio idrogeologico : erosione costa Riccione*

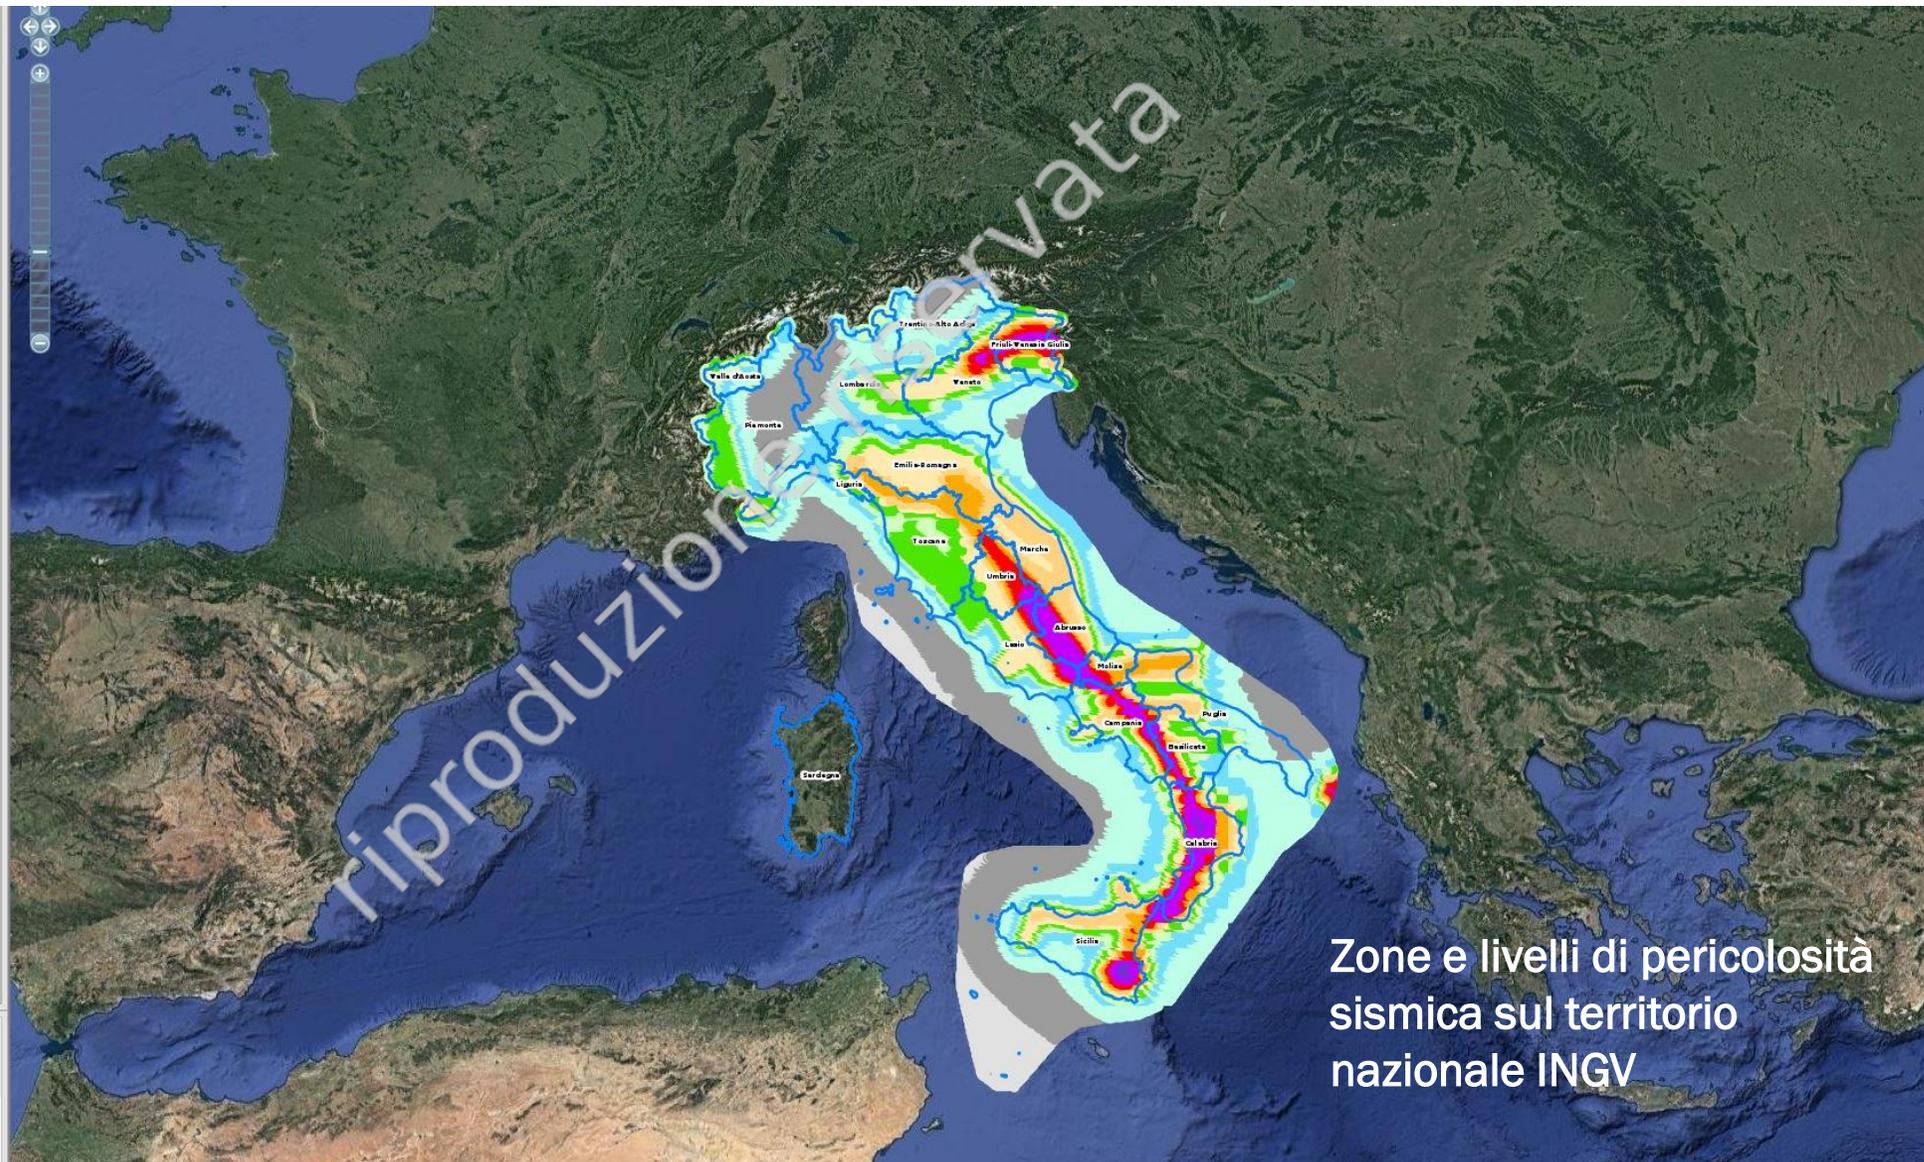
Zone e livelli di pericolosità sismica sul territorio nazionale INGV

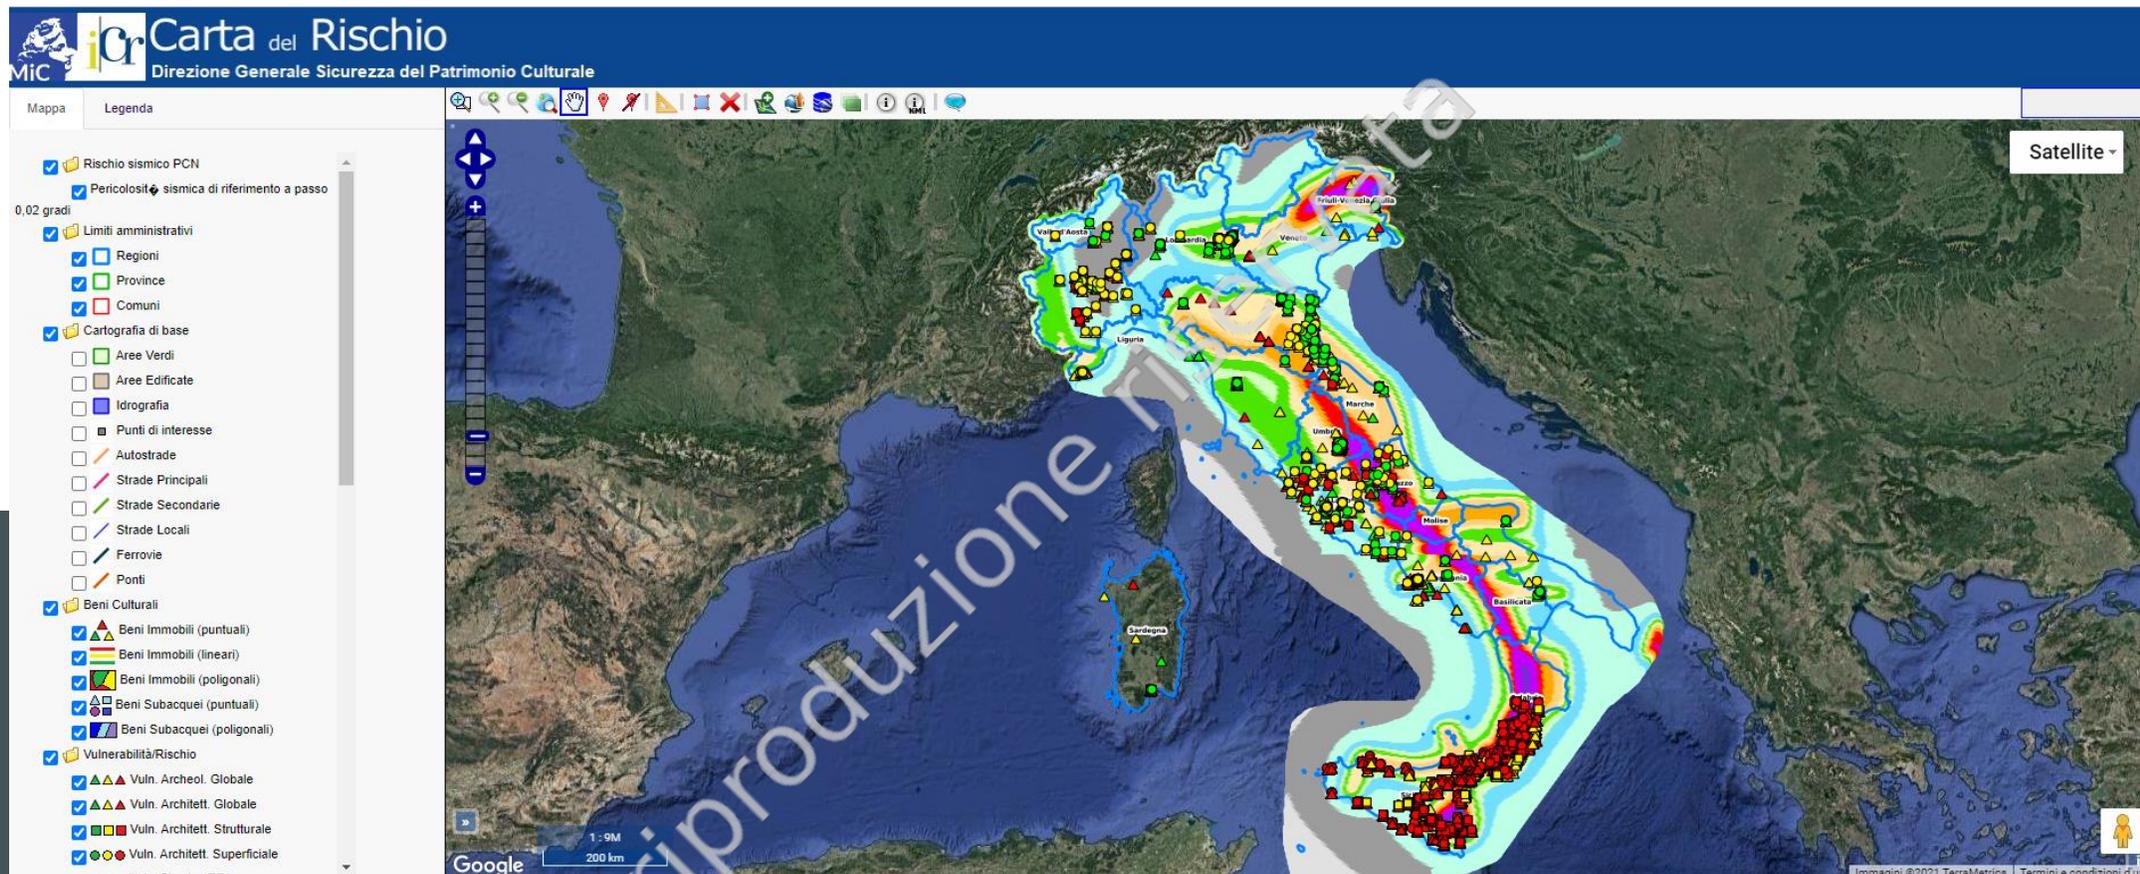
Sovrapposizione degli starti informativi territoriali:

Della pericolosità Sismica (INGV – il viola rappresenta la zona a più alta pericolosità)

Della distribuzione dei beni culturali sul territorio

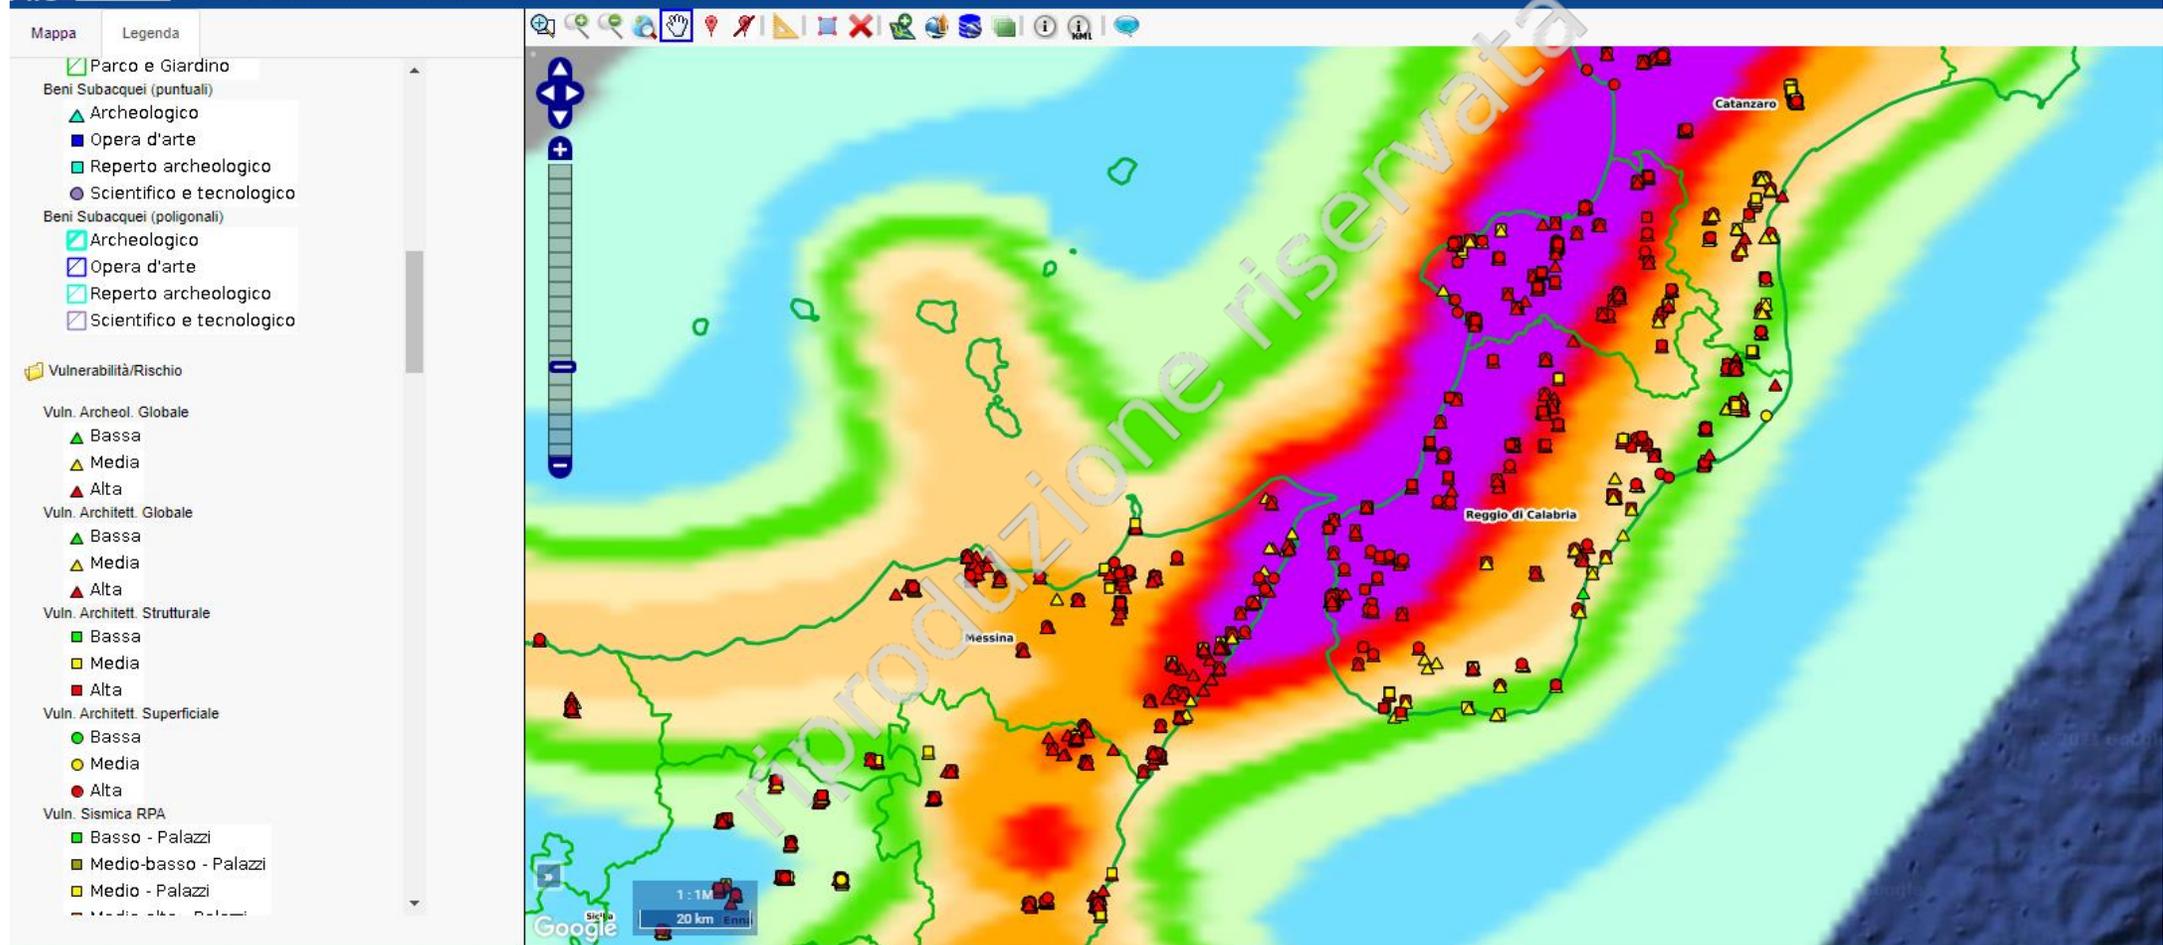
Distribuzione delle vulnerabilità dei beni culturali schedati con la scheda sismica (tipologia Torri e campanili, Chiese, Ville e Palazzi) del sistema CDR

Vulnerabilità sismica triangolo rosso (alta), giallo (medio) verde (bassa)

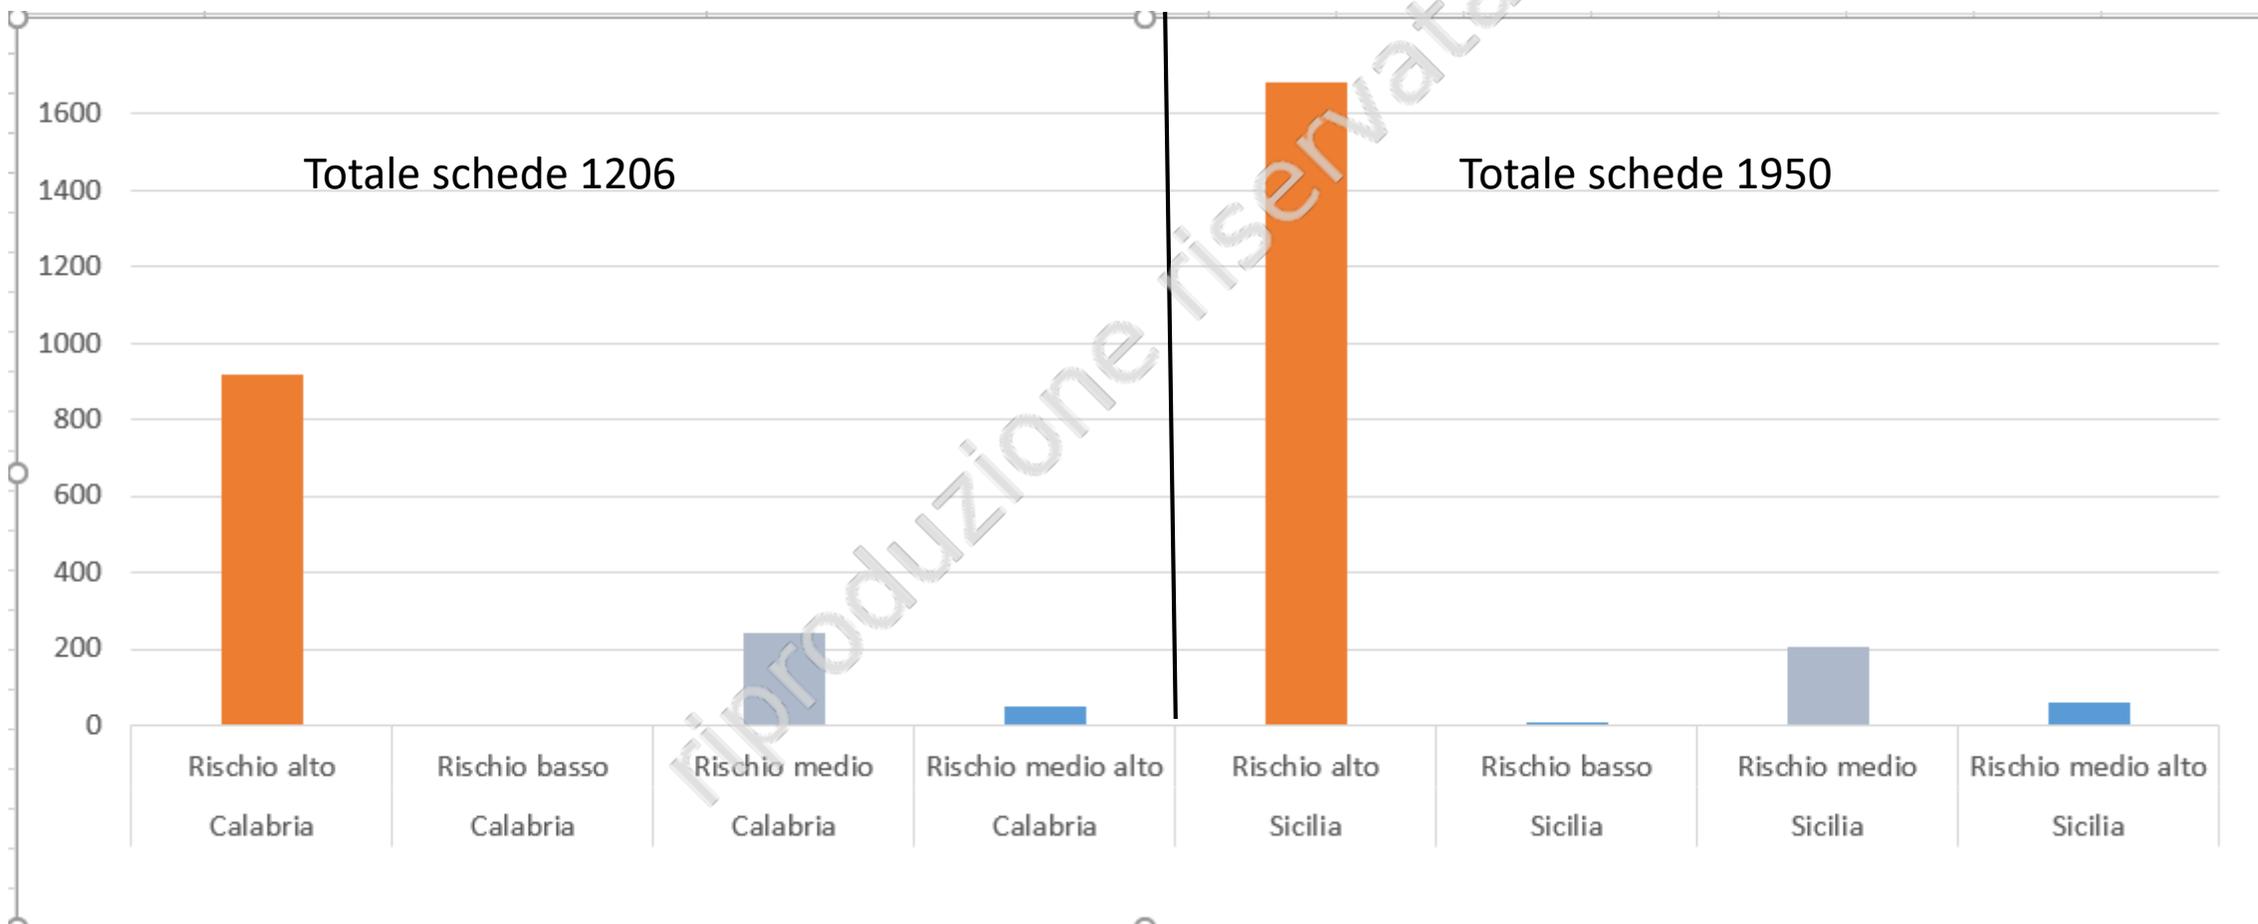
Graduazione del valore di vulnerabilità sismica: distribuzione secondo il valore della vulnerabilità sismica dei beni culturali schedati con la CDR: Calabria e Sicilia (totale beni sui quali è stata valutata la vulnerabilità)

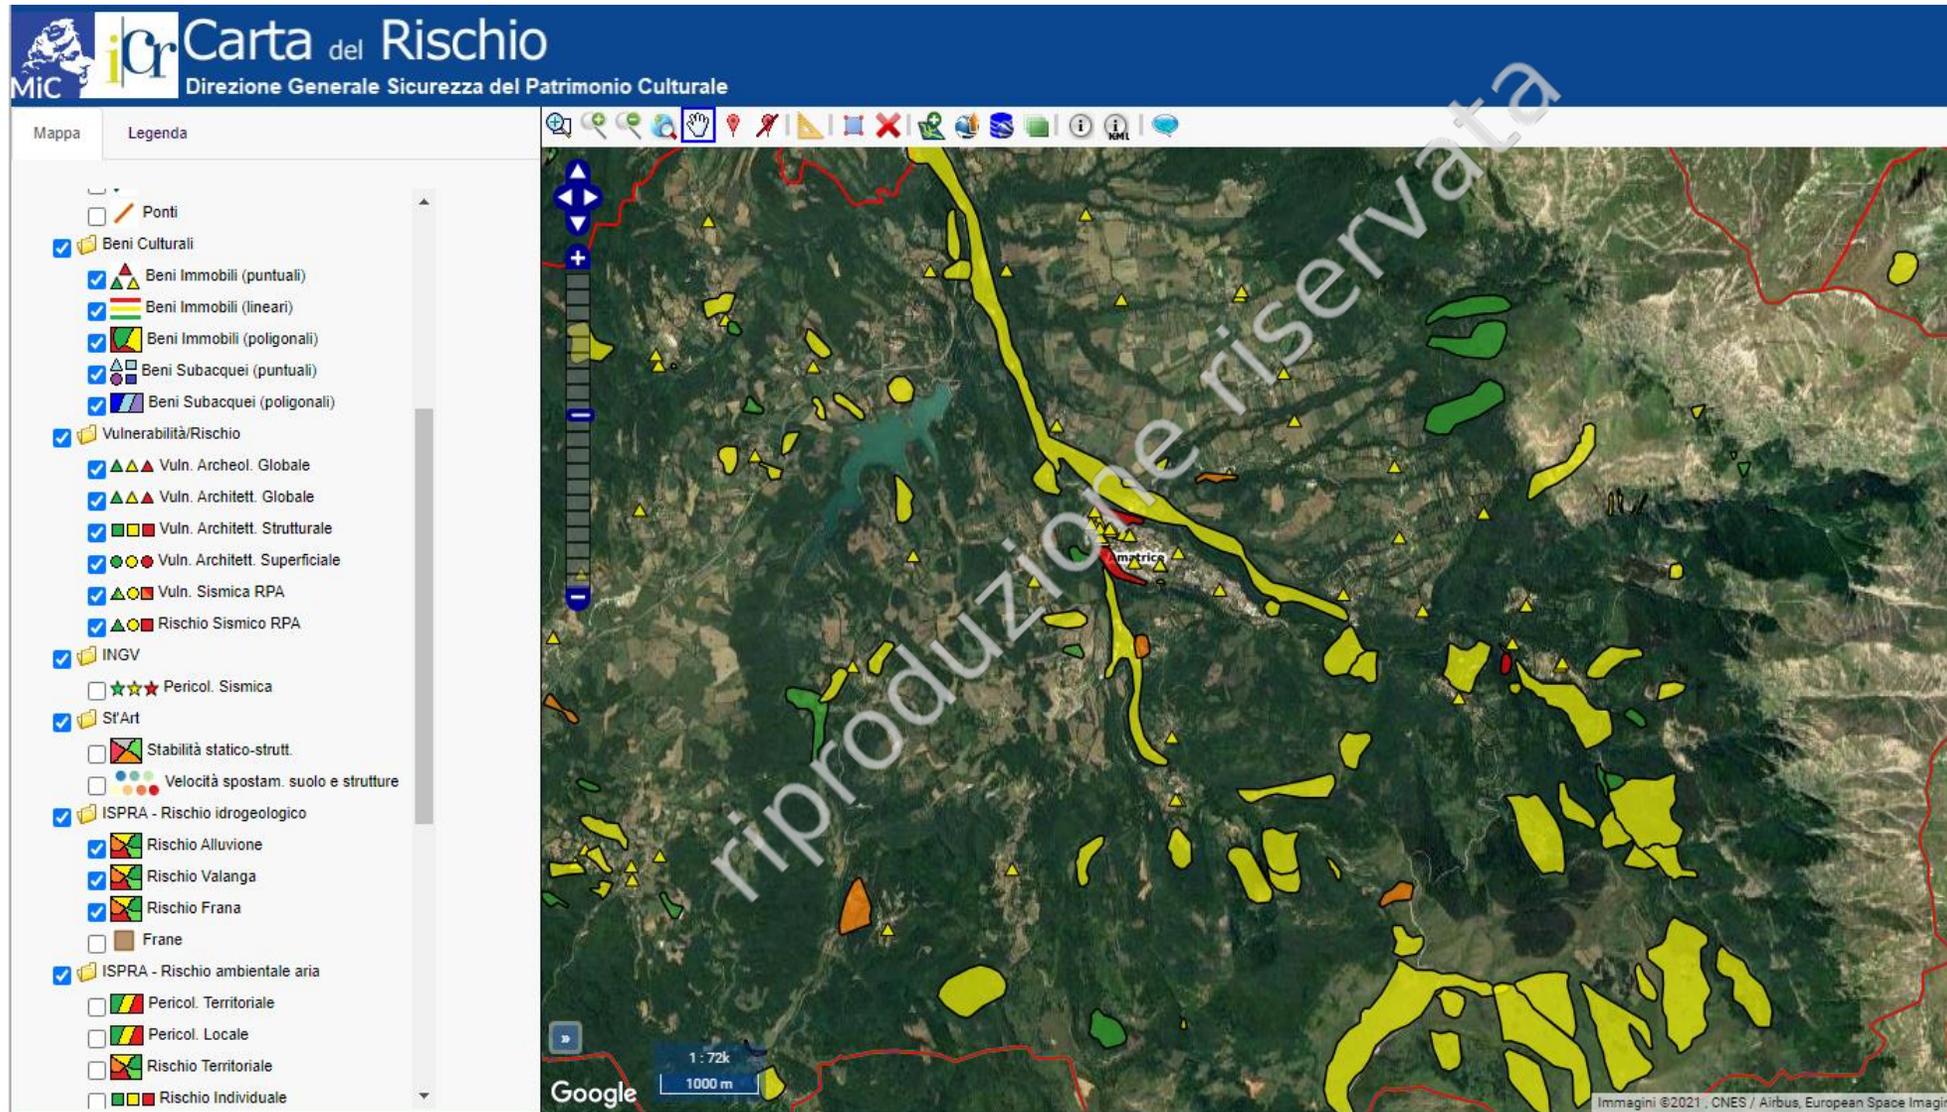
Rappresentazione dei rischi di frana e alluvione nel sistema CDR e sovrapposizione dei beni zona di Amatrice

Rosso molto elevato, Arancione elevato, giallo medio, verde moderato

Il sistema CDR permette l'interrogazione dei layer in cartografia – zona interrogata (zona di Amatrice) si trova a rischio (frane) molto elevato

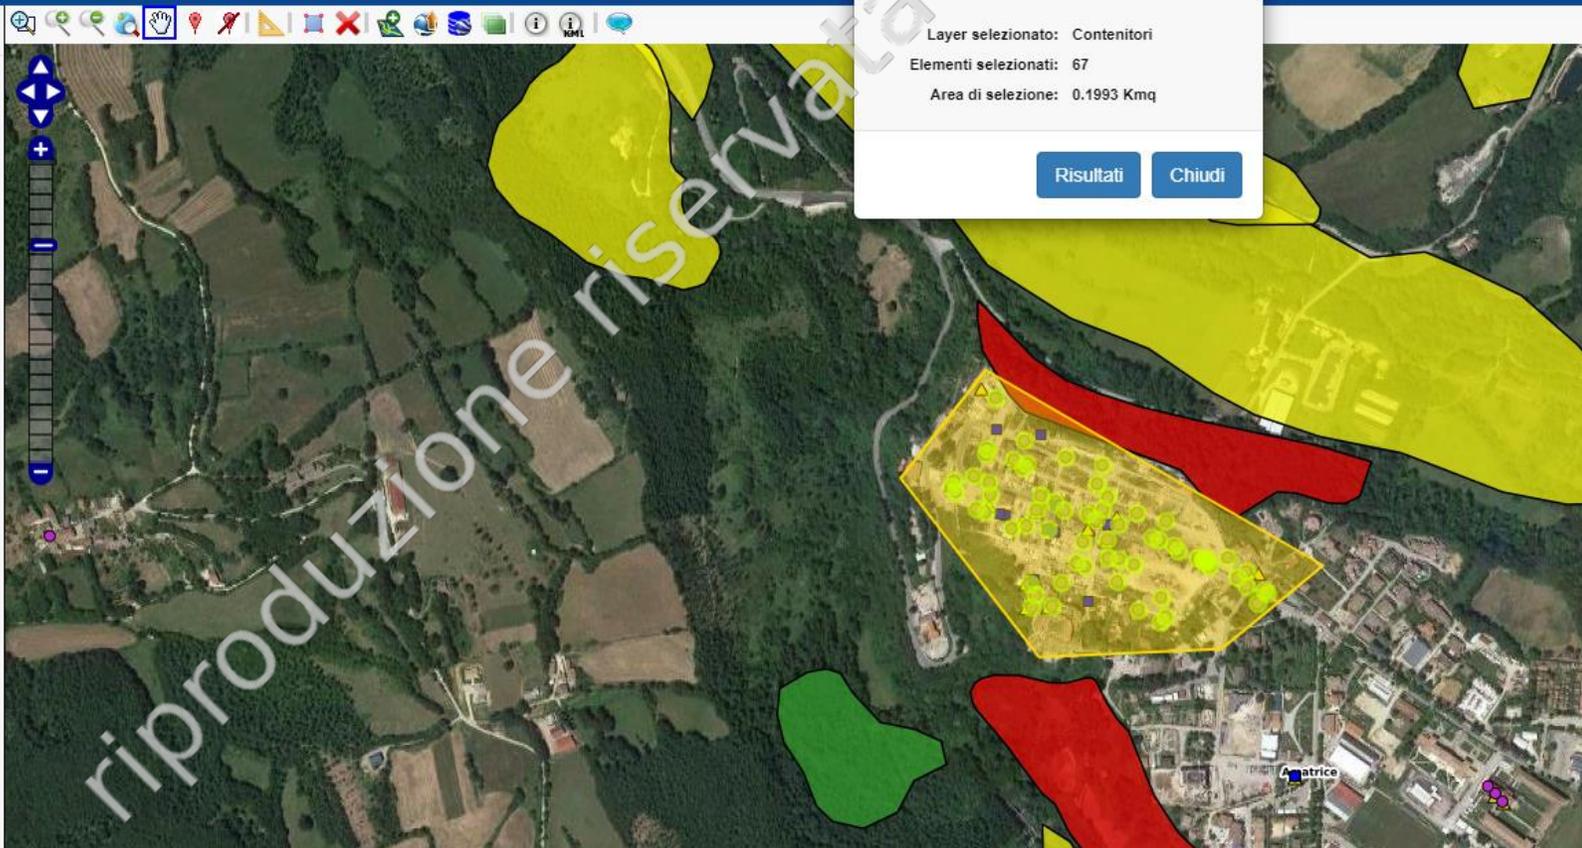
Con la funzione cartografica di selezione si delimita l'area di ricerca (poligono giallo) e si selezionano i beni da estrarre sempre riferibili ad Amatrice

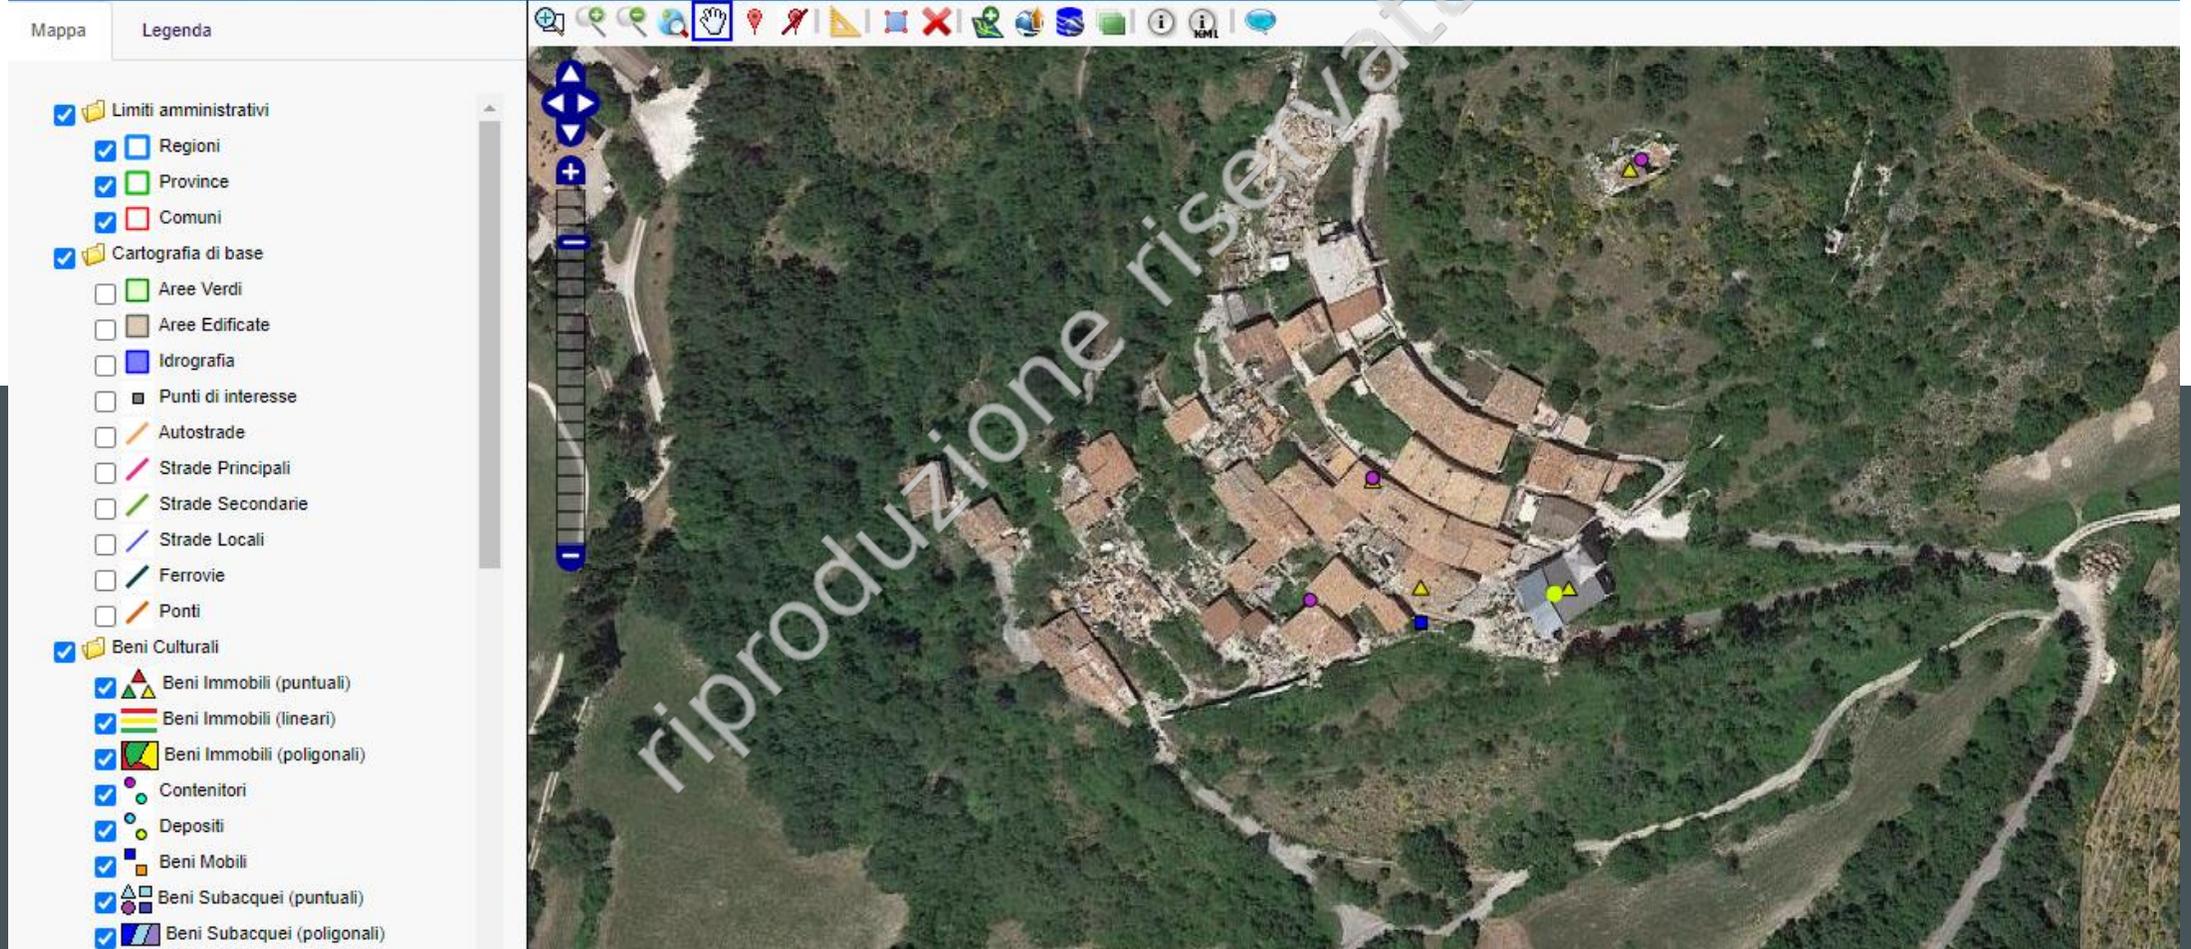
Comune e chiesa di Sant'Andrea (pallino verde) attualmente su Google Hearth (dopo terremoto 2016)

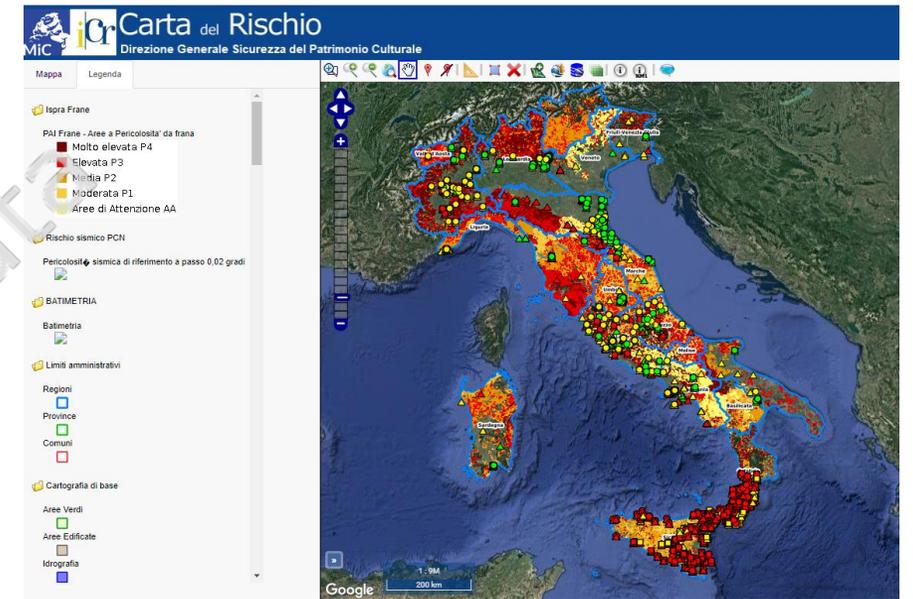
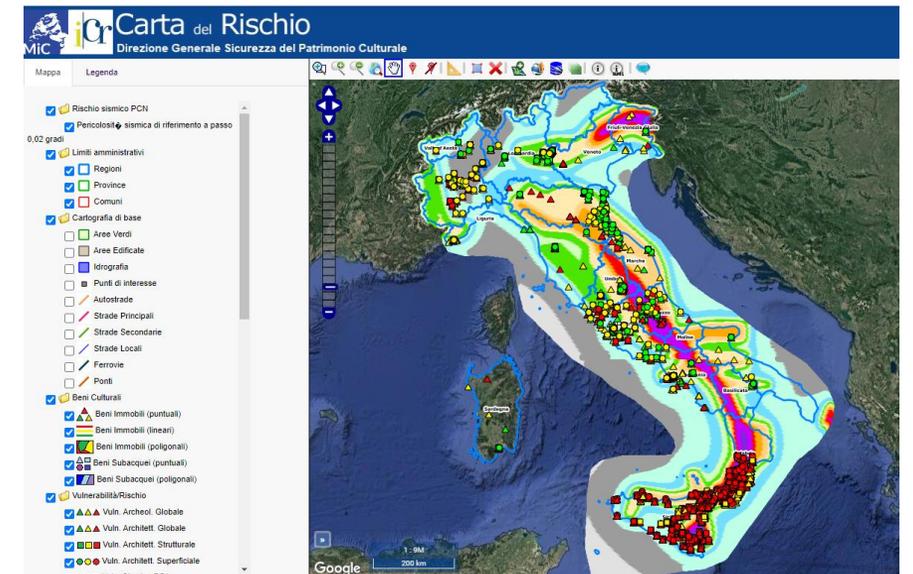
### Aree con zone di pericolosità frane e beni culturali Zone di rischio sismico e beni culturali
